# 次世代ガルバリウム鋼板 **ESJER SGL®**

# 厚膜ウレタン塗装 × 次世代ガルバリウム鋼板

エスジーエル  
**SGL®**

## 戸畑港運輸株式会社若松1号倉庫・2号倉庫増改築工事

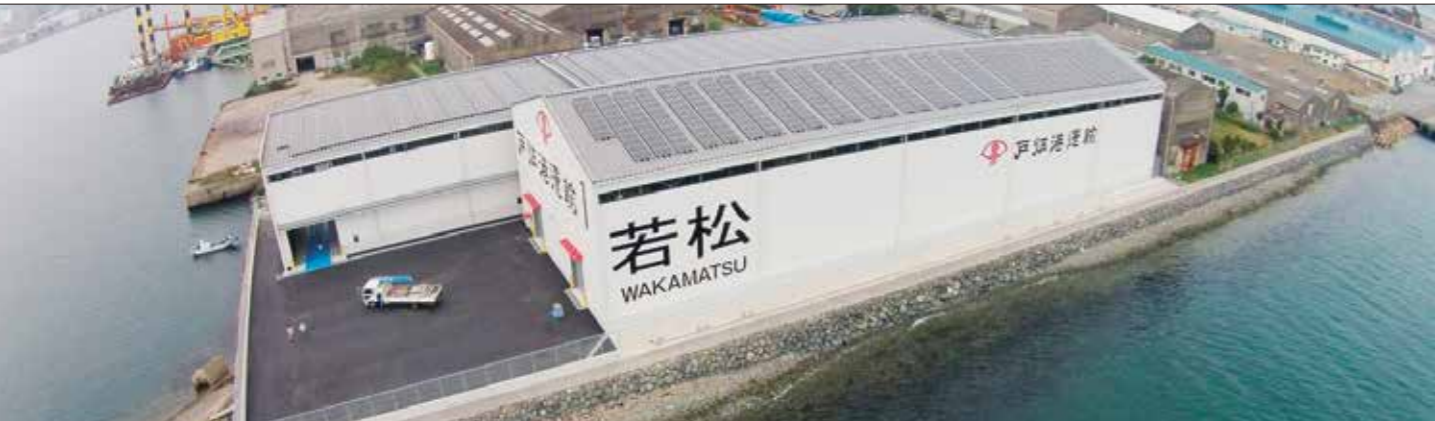
1

- 1: 若松1号倉庫・2号倉庫の全景。離岸距離6mの海岸至近に立地。
- 2: 屋根面には太陽光発電パネル(総発電量451.5kW)を搭載
- 3: 外壁は中間ジョイント無しの一本ものの外壁材で施工。最長部17m。これにより鋼板小口を減らし、端面からの腐食リスクを低減。

[安養寺] 今回の設計にあたり、当初はガルバリウム鋼板を考えていました。しかし1号棟・2号棟ともに非常に海に近い立地です。離岸距離は最大満潮時で護岸を含めて6m程度です。湾内ではありますが、台風時には波しぶきの直撃もあるでしょう。日向社長の考え「一棟建てるごとにより良いものを」を念頭にご提案するにあたり、「この土地に合ったスペックとは一体何なのか?」と原点に立ち戻って考えることにしました。

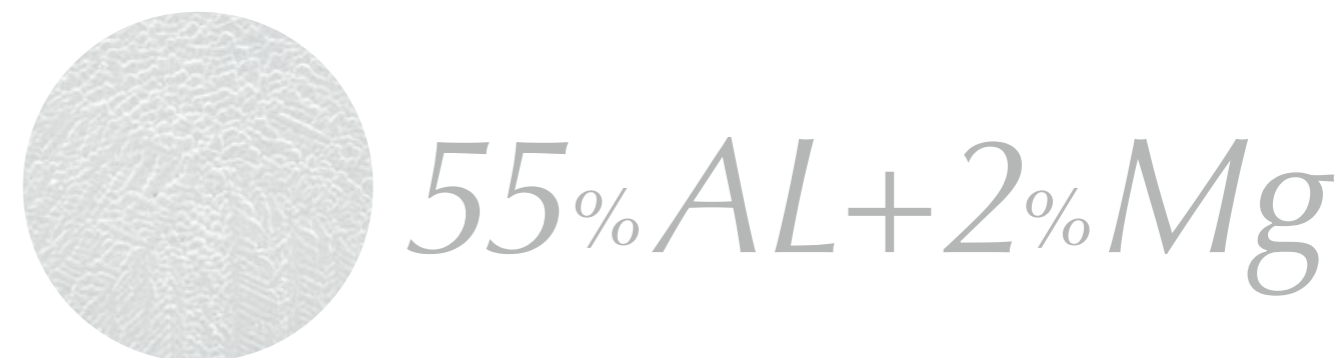
複合サイクル試験による腐食減量 0.5% NaCl-JASO/180C

現実環境に近いとされる「複合サイクル試験」によって、エスジーエルの耐食性を評価しました。その結果、エスジーエルの腐食減量はガルバリウム鋼板に比べ「平均1/5」と、きわめて高い耐食性を示しました。試験体のバラつきを考慮しても、エスジーエルの耐食性は、ガルバリウム鋼板の3倍超が期待できます。

エスジーエルの耐食性は  
ガルバリウム鋼板に比べ

0 10 20 30 40 50 60 70 80 腐食減量 (g/m<sup>2</sup>)

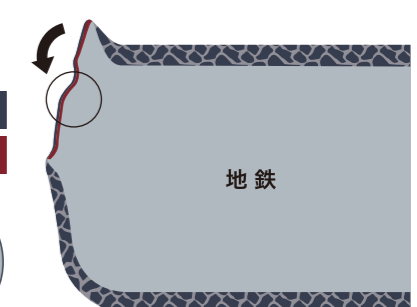
切断端部や傷部など、地鉄が露出した部分は赤錆が発生しやすくなります。しかし、エスジーエルは、こうした部分の腐食進行を強力に抑制します。エスジーエルの亜鉛リッチ相には、主成分の亜鉛とアルミニウムに加え、マグネシウムが含まれています。マグネシウムは亜鉛よりイオン化しやすい性質を持っており、犠牲防食作用を向上させ、地鉄露出部への亜鉛系保護皮膜の形成を促進する効果があります。さらに、マグネシウムの働きで保護皮膜が緻密となり安定化するため、ガルバリウム鋼板以上の切断端部・傷部耐食性が得られます。

めっき成分が  
回りこむ

犠牲防食作用  
保護作用

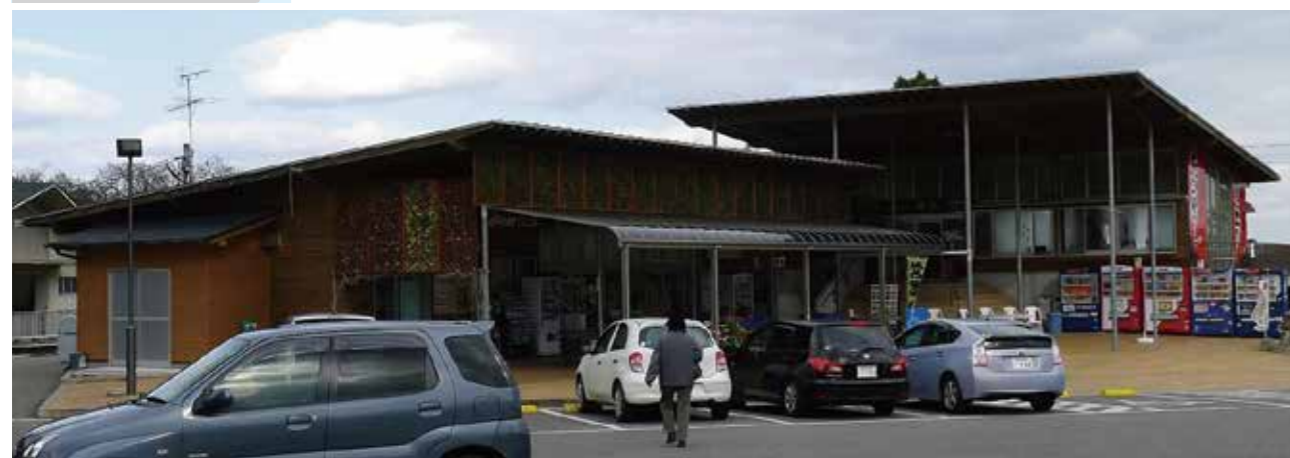
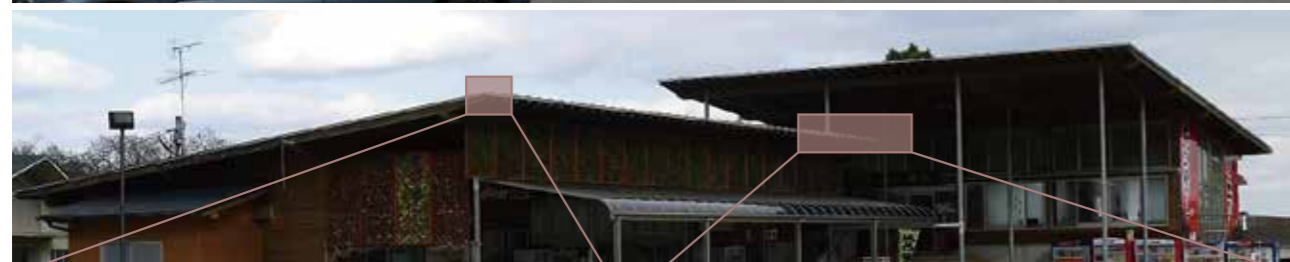
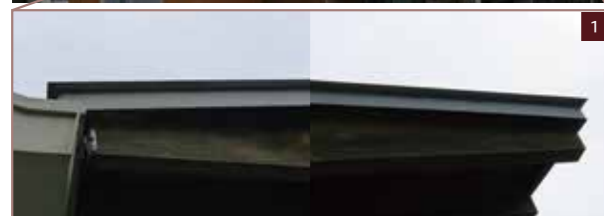
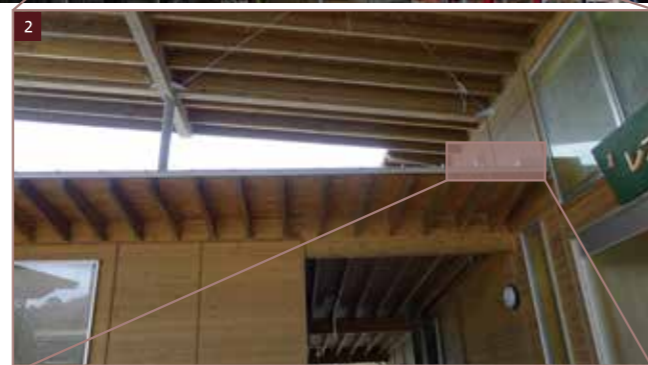
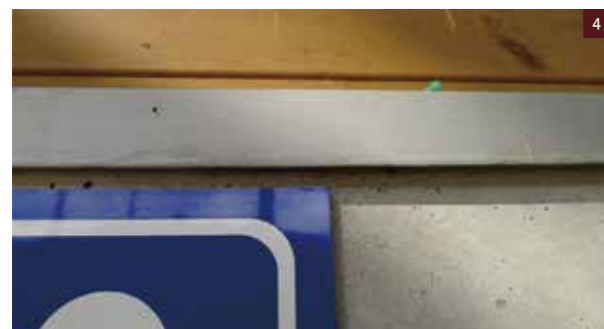
奥50m先が海岸である。  
防風林等はなく、海塩粒子の影響を受けていると思われる。

- 施工後 5年
- 海岸からの距離 50m

- 1: 雨がかりする部分: 異常なし
- 2: 雨がかりしない部分: 異常なし
- 3: 軒先拡大/端面部は折り返し加工されており、耐食性に問題なし
- 4: 雨がかりしない壁面材(トイレ前)も問題なし

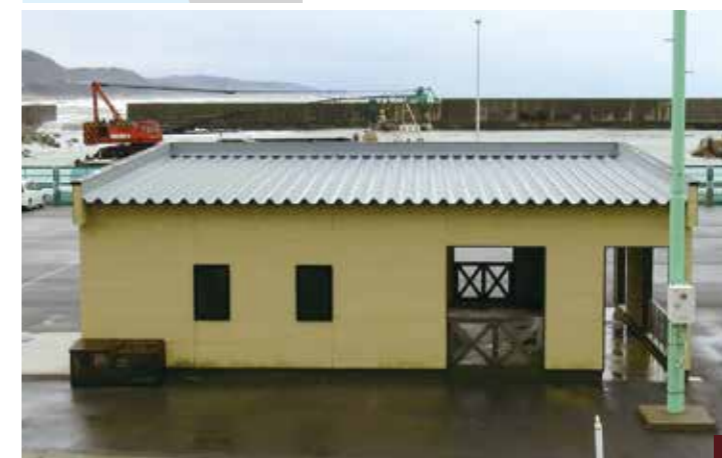
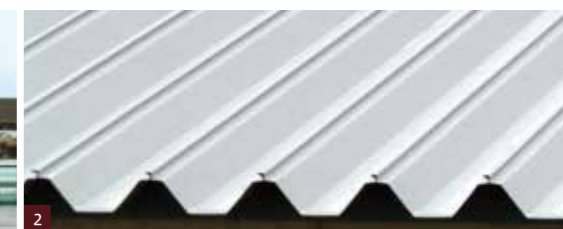
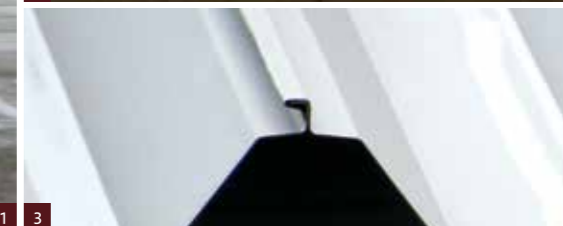
**Case 2**

物件立地は海に囲まれており、  
海塩粒子の影響を著しくを受けていると思われる。

- 施工後 9年
- 海岸からの距離 20m

- 1: 四方を海に囲まれた過酷な立地
- 2: 全体的に良好な状態を保っている
- 3: ハゼ加工部・端部も健全な状態

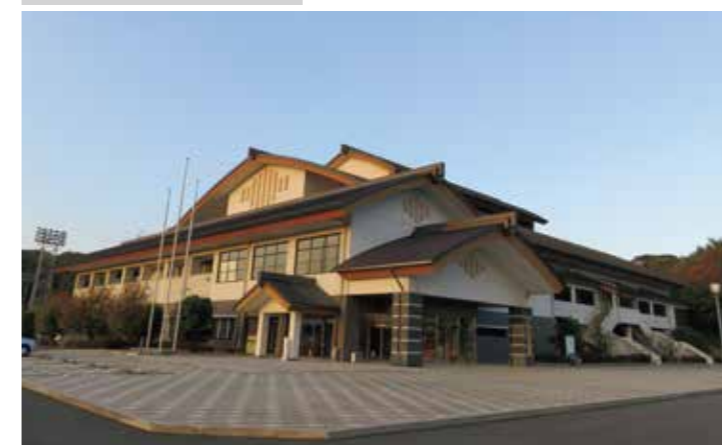
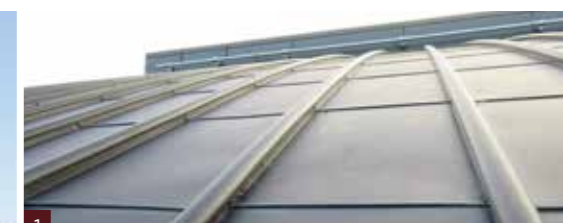
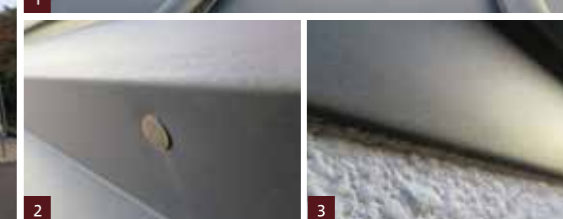
**Case 3**

物件立地は守江湾に面しており、  
ため池や河川に囲まれている。

- 施工後 9年
- 海岸からの距離 1km

- 1: 屋根は美しい状態を保っている
- 2: 留具との接触部位も膨れ・錆なく良好
- 3: 曲げ加工部については割れ・膨れ・錆なく良好

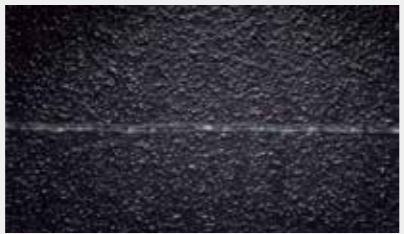
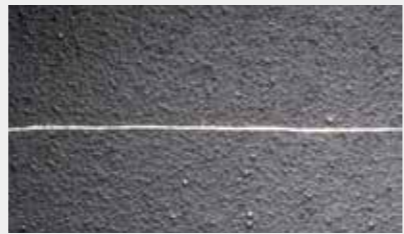
#### 試験方法

ダイヤモンド計に一定の荷重をかけ、塗膜を引っ掻いた時の表面傷を比較しました。

| | ハイレタンSGL | 一般カラー |
|---|--|---|
| | (ダイヤモンド針径 0.0075mm 荷重300g) | |

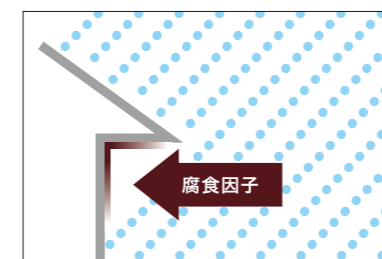
#### 腐食因子 (海塩粒子等) の付着

軒下部に塩分が付着・推積すると雨により洗い流されない事に加え、日が当らず乾燥しにくいため、濡れ時間が長くなり、腐食が促進されます。

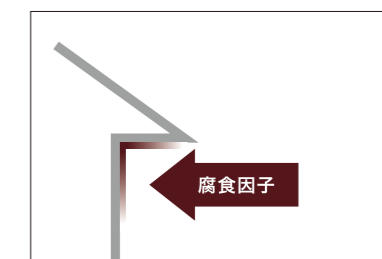
#### 腐食の拡大

腐食によって生じた凹凸に更に腐食因子が付着し、そこが起点となり腐食が促進されます。

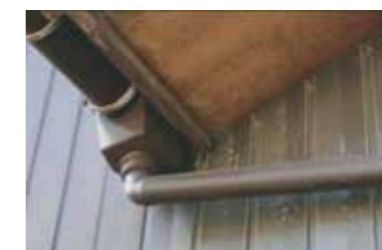
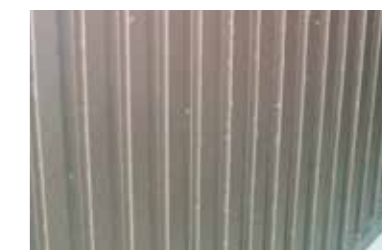
### 軒下早期腐食の事例

軒下や出窓の下等、雨がかりしない部分には腐食因子が蓄積しやすいため、定期的な水洗いをおすすめします。

軒下近傍等の雨掛かりしにくい部分については、塩分や酸性分等の腐食原因物質が洗い流されず、むしろ濃縮されやすく、腐食の進行が早くなります。水洗い等によって定期的に腐食原因物質を洗い流すことをお勧めします(水洗いの際には、屋内への漏水にご注意ください)。
