# ニスクカラー *Pro*®

## ニスクカラー *Pro*® 新時代のカラー鋼板、誕生

ニスクカラーProの特長

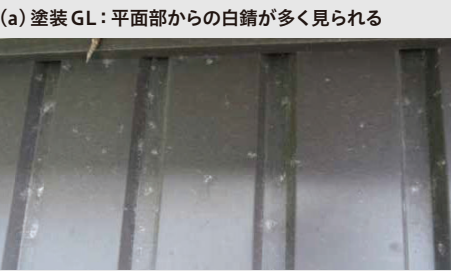
実物件調査の結果  
（新潟県佐渡市、離岸距離約60m、軒下部、5年経過）

（a）塗装GL：平面部からの白錆が多く見られる

一例として、右の写真は同一壁面に塗装GLと塗装SGL（両者の塗膜は同じもの）を張り合わせて施工した物件の経年観察結果です。（a）塗装GLは、塗膜にク

ラックの入った曲げ加工部だけでなく、ク  
ラックも傷もないはずの「平面部」からも  
多数の白錆発生が確認されます。これは、  
平面部の塗膜下に腐食促進物質が侵入し  
腐食が進行したことを示唆します。一方  
で、（b）塗装SGLは平面部での白錆発生  
を抑制していることが確認できます。これ  
は、めっき原板（エスジーエル）の耐食性  
が高く、塗膜下での腐食を抑制している為  
と考えられます。

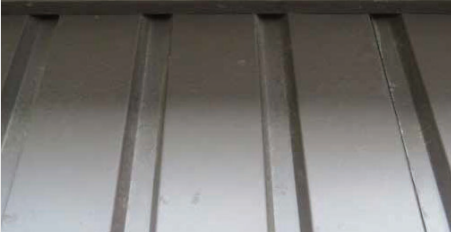
（b）塗装SGL：平面・加工部の耐白錆性向上

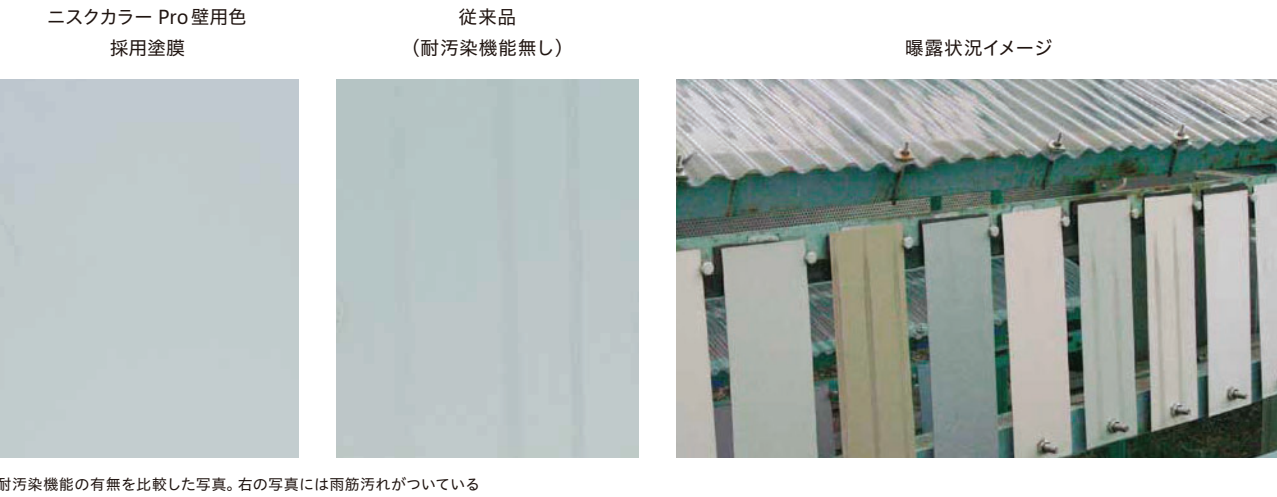
雨筋汚染性評価結果

鋼板サンプルを屋外に設置し、表面に雨筋が付きやすいように調整した再現実験で雨筋汚染性を評価しました。  
その結果、ニスクカラーPro 壁用色の耐汚染機能は優れた効果を発揮しました。

耐汚染機能の有無を比較した写真。右の写真には雨筋汚れがついている

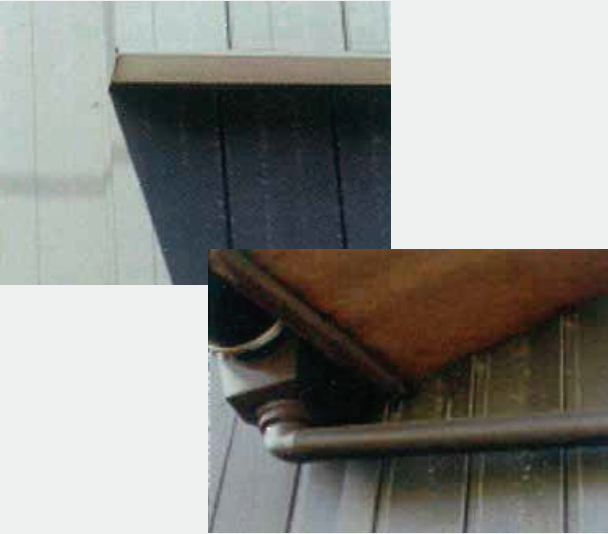
雨掛かりしにくい部分での早期腐食事例

雨がかかりにくい部分においては、塩分や酸性の腐食原因物質が雨で洗い流されずに濃縮され、腐食が進行してしまうことがあります。そのため、軒下、庇やバルコニーの下の雨がかかりにくい箇所は定期的に水をかけ、腐食原因物質を洗い流すことを推奨いたします（水洗いの際には屋内への漏水に注意ください）。
