次世代ガルバリウム鋼板 **ESJER SGL®**

進化を遂げた鋼板のNEWスタンダード

エスジーエル ニスクカラー SGL®

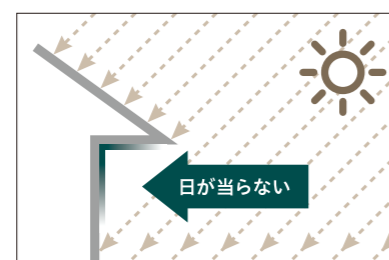
鋼板端面・加工部・傷部から腐食進行

腐食は端面部や塗膜の傷部(加工部の傷を含む)から進行します。腐食の進行に伴い、塗膜が膨れ、白錆が発生します。

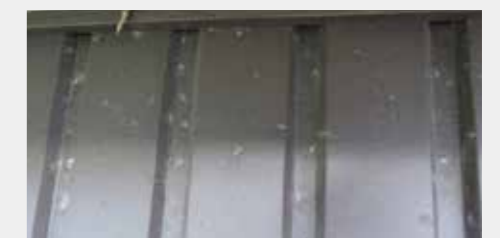
(a) 塗装GL: 平面部からの白錆が多く見られる

一例として、右の写真は同一壁面に塗装GLと塗装SGL(両者の塗膜は同じもの)を張り合わせて施工した物件の経年観察結果です。(a)塗装GLは、塗膜にクラックの入った曲げ加工部だけでなく、クラックも傷もないはずの「平面部」からも多数の白錆発生が確認されま

実物件調査の結果
(新潟県佐渡市、離岸距離約60m、軒下部、5年経過)

これは、平面部の塗膜下に腐食促進物質が侵入し腐食が進行したことを示唆します。一方で、(b)塗装SGLは平面部での白錆発生を抑制していることが確認できます。これは、めっき原板(エスジーエル)の耐食性が高く、塗膜下での腐食を抑制していると考えられます。以上のことからニスクは、お客様により長く、より安心してご使用いただくために、塗膜のみならずめっき鋼板にもこだわりを持ち、トータルで耐久性の高い塗装鋼板の設計を行っています。

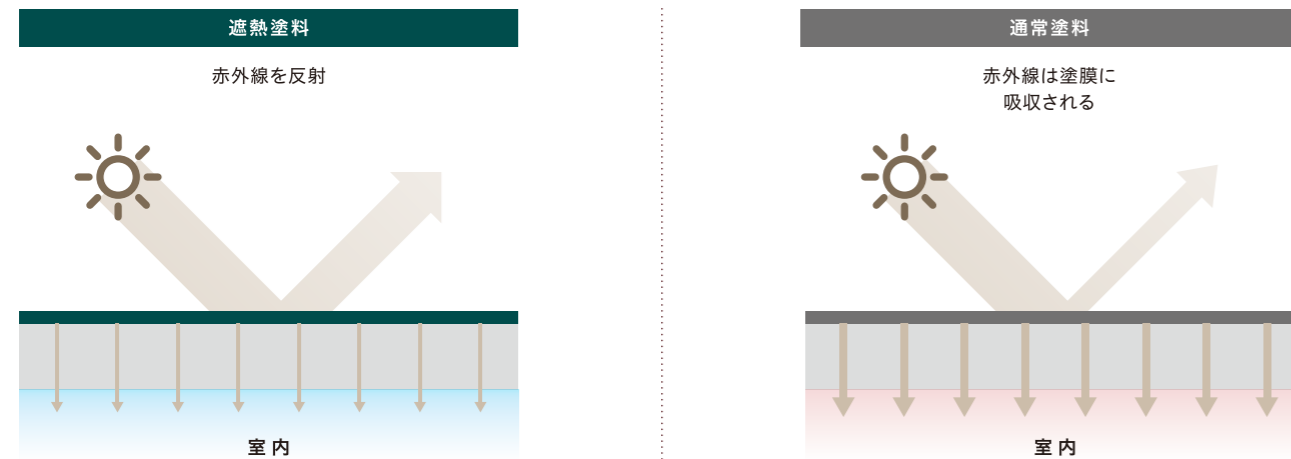
遮熱機能のメカニズム

ニスクカラー SGL の塗膜には日射に含まれる赤外線を反射する「遮熱顔料」を配合。

赤外線による塗膜表面の温度上昇を抑えることで塗膜への熱伝導を軽減する塗膜設計となっています。

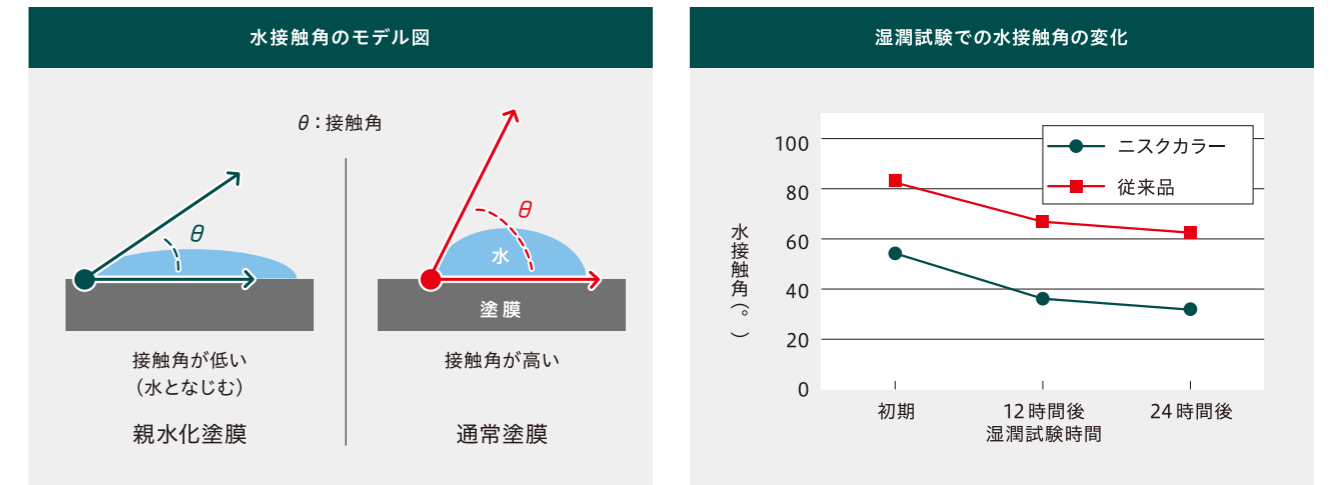
親水化レベルと水接触角

耐汚染性の優劣は表層の親水化レベルにより判断できますが、これは表層の水接触角を測定することでわかります。即ち水接触角が低いほど親水化レベルが高いといえます。ニスクカラーSGL壁用色の水接触角は初期から低く、経時で更に親水化が進行、優れた耐汚染（雨筋汚染防止）機能を有しています。

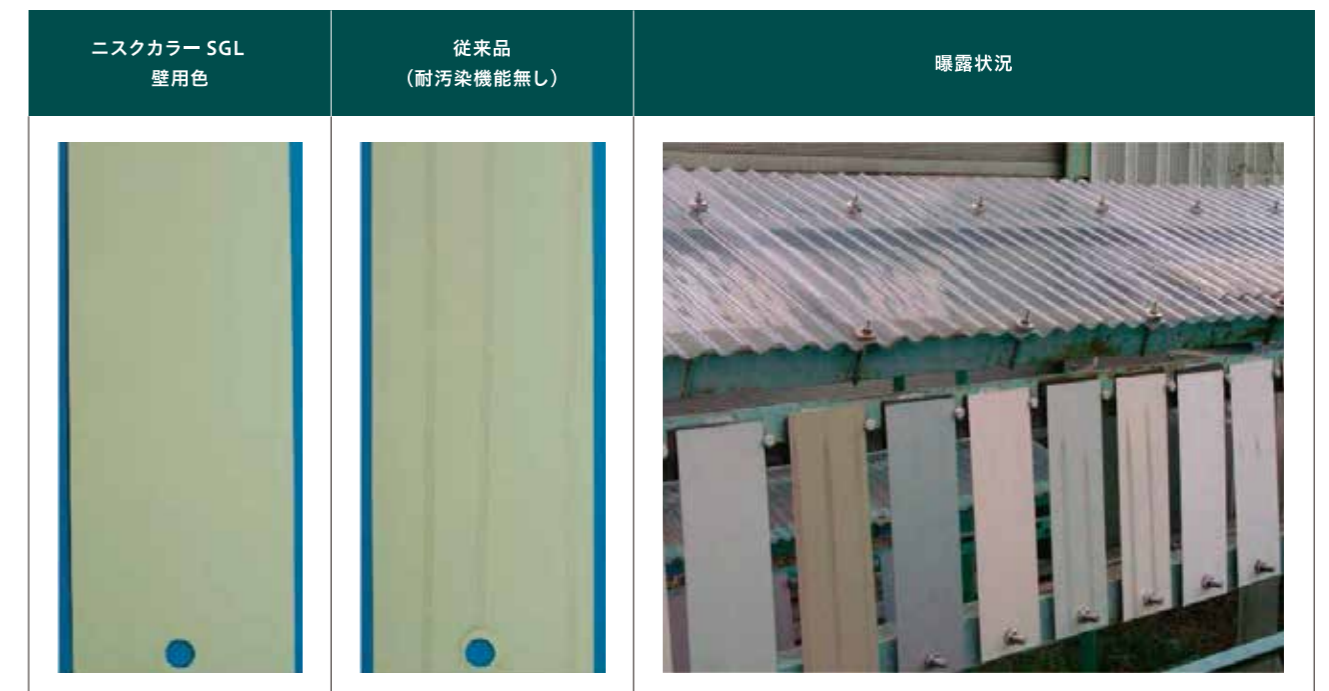
雨筋汚染性評価結果

尼崎市内、3ヶ月

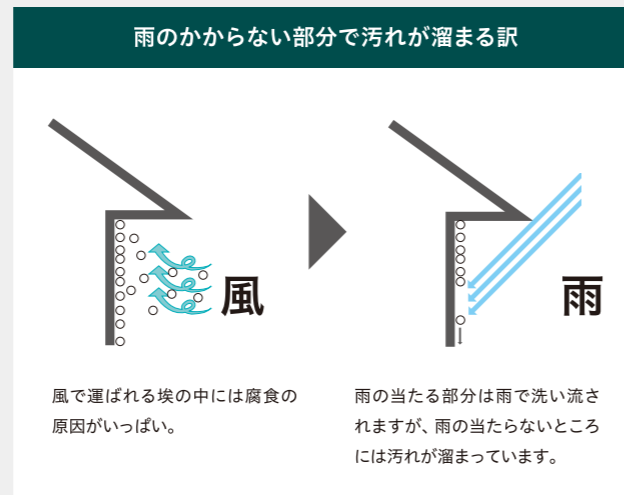
雨掛かりしにくい部分での早期腐食事例

雨がかかりにくい部分においては、塩分や酸性の腐食原因物質が雨で洗い流されずに濃縮され、腐食が進行してしまうことがあります。そのため、軒下、庇やバルコニーの下の雨がかかりにくい箇所は定期的に水をかけ、腐食原因物質を洗い流すことを推奨いたします（水洗いの際には屋内への漏水に注意ください）。

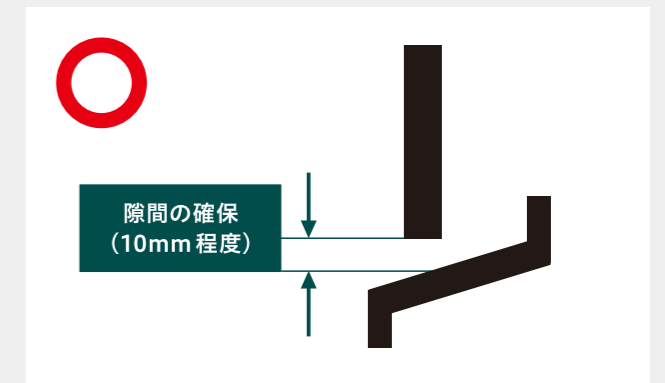
壁材と部材の取合い部分において水抜け用の隙間を確保しておかないと、鋼板端部に水が溜まりやすくなり、壁材の鋼板端部からの腐食が発生しやすくなります。そのため、壁材と部材の間には水が抜けるような隙間を確保してください。（10mm程度/金属サイディングマニュアルより）

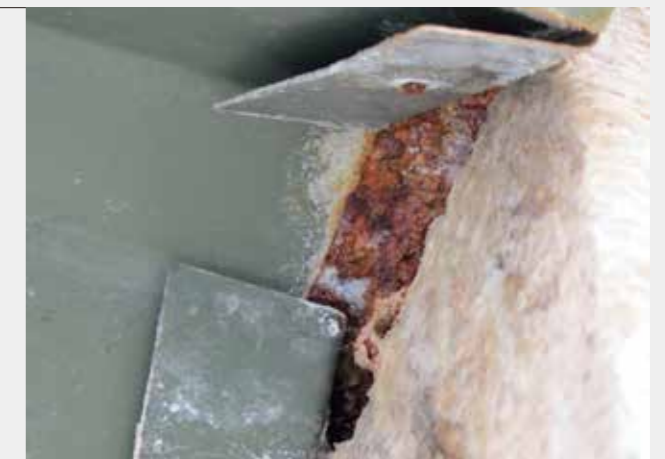
コンクリートとの接触による腐食事例

コンクリートは水に濡れるとアルカリ成分が溶出し、接触している鋼板のめっき層を溶解させます。コンクリートとは絶縁させるとともに、雨水や結露の水分が浸入しないような構造を確保してください。
