次世代ガルバリウム鋼板 **ESJER SGL**[®]

ESJER ニスクフロン**SGL**[®]

次世代ガルバリウム鋼板を搭載した 究極のふっ素樹脂塗装鋼板。

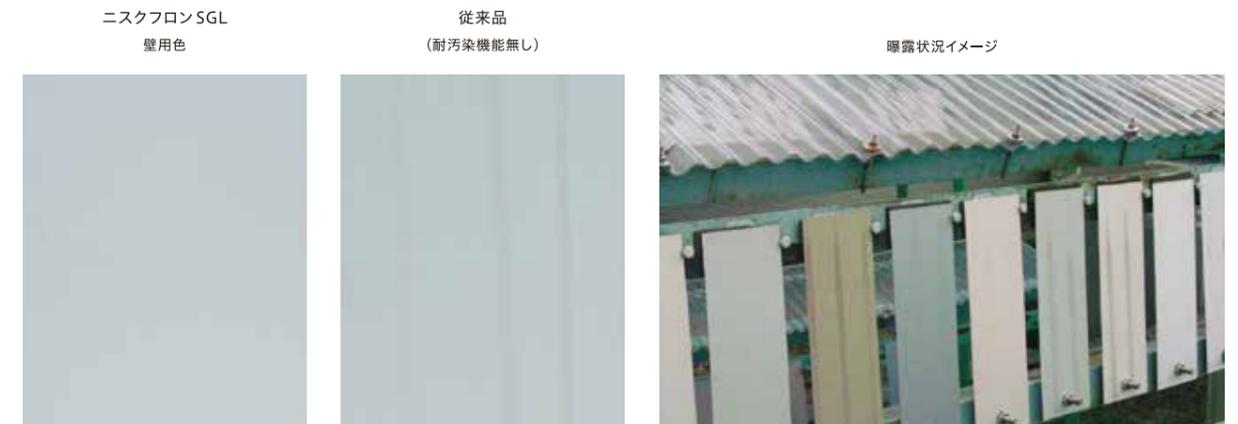
雨筋汚染性評価結果

鋼板サンプルを屋外に設置し、表面に雨筋が付きやすいように調整した再現試験で雨筋汚染性を評価しました。

その結果、ニスクフロンSGL壁用色の耐汚染機能は優れた効果を発揮しました。
